RAPPORT D'ENQUÊTE SUR UN ACCIDENT FERROVIAIRE
R99H0007

DÉRAILLEMENT / COLLISION

VIA RAIL CANADA INC.
TRAIN DE VOYAGEURS NUMÉRO 74
POINT MILLIAIRE 46,7, SUBDIVISION CHATHAM
DU CANADIEN NATIONAL
THAMESVILLE (ONTARIO)
23 AVRIL 1999

Rapport numéro R99H0007

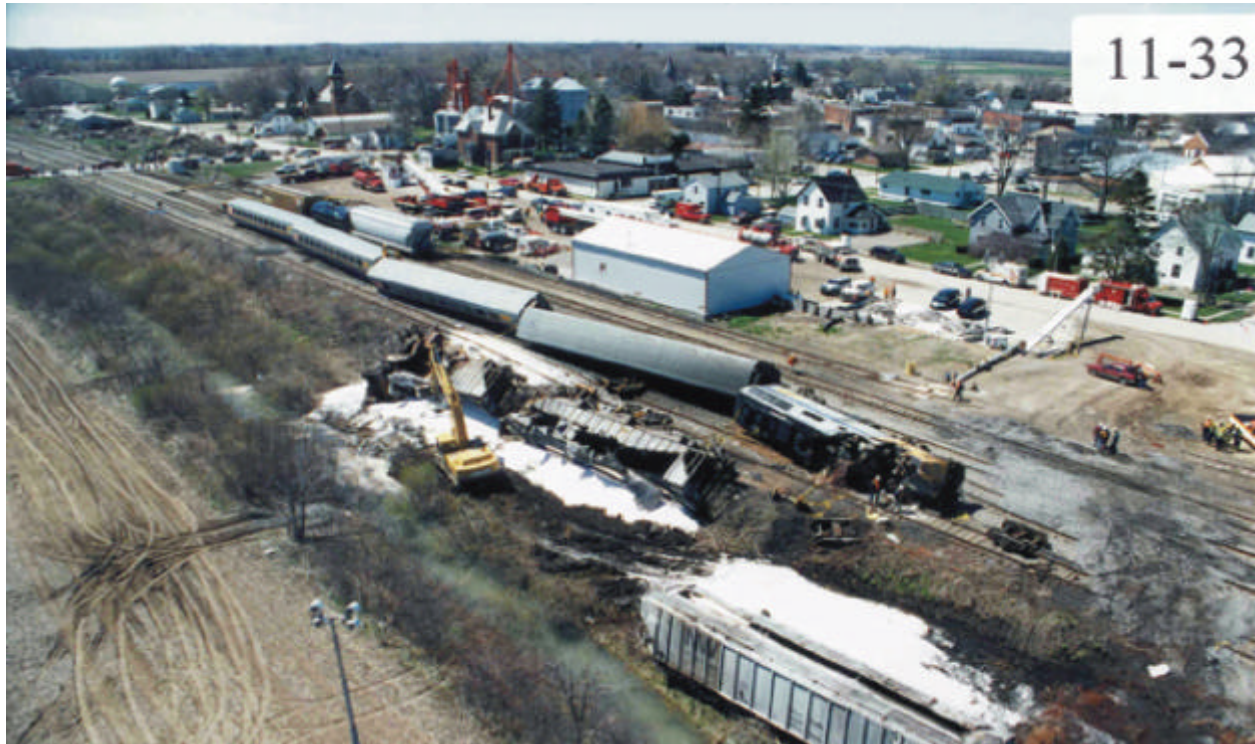
Figure 1 - Photographie aérienne du lieu de l'accident à partir du sud-est

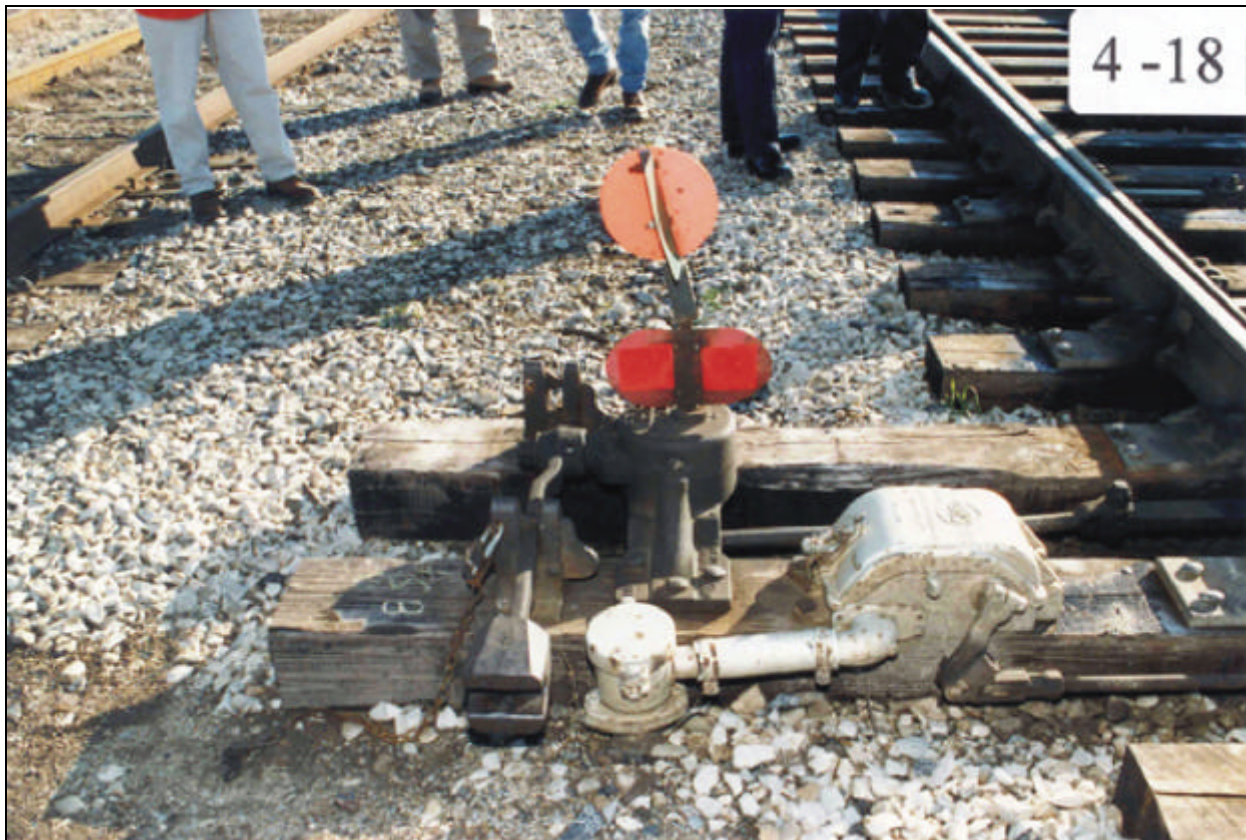
Figure 3 - Aiguillage de liaison ouest au point milliaire 46,72 orienté et cadenassé en position renversée

Après cet événement, on a constaté que l'aiguillage de liaison ouest, orienté et cadencé en position renversée, a été la première condition dangereuse que le train 74 a rencontrée. Les raisons pour lesquelles cette condition dangereuse n'a été ni détectée ni corrigée ont plus d'incidence pour l'amélioration de la sécurité que les événements qui sont à l'origine de la

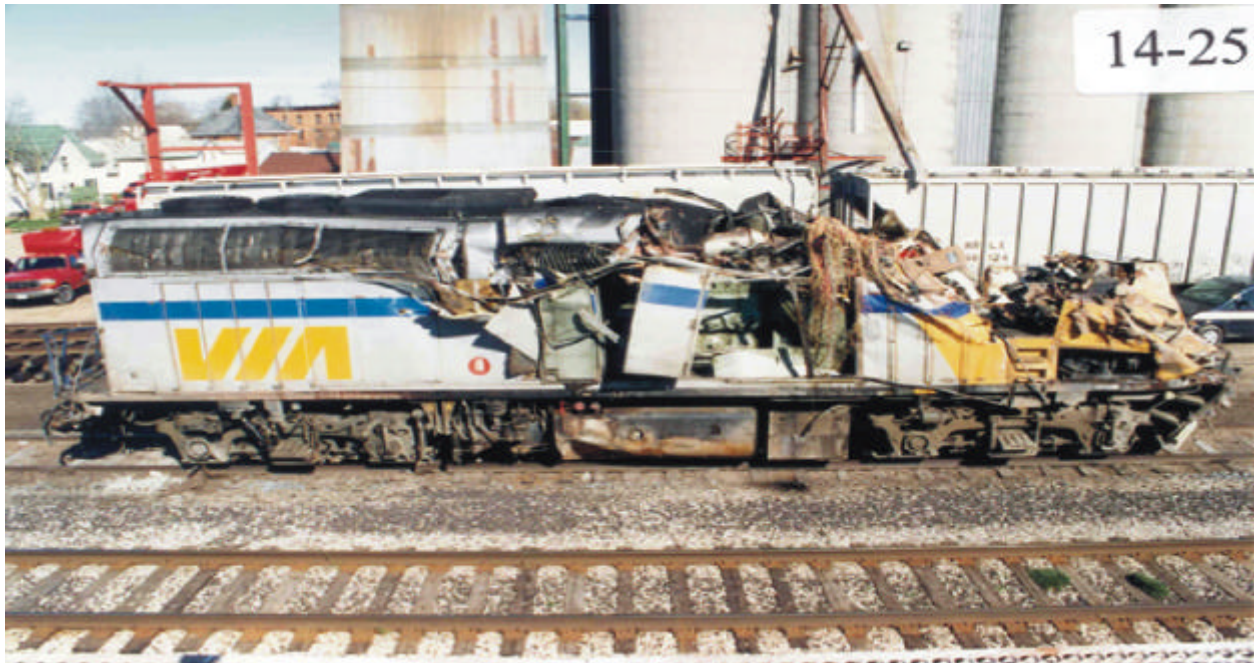
Figure 4 - La locomotive vue de la droite après qu'on l'a redressée. Les dommages sont plus considérables à l'avant droit et le long du côté droit de la locomotive.

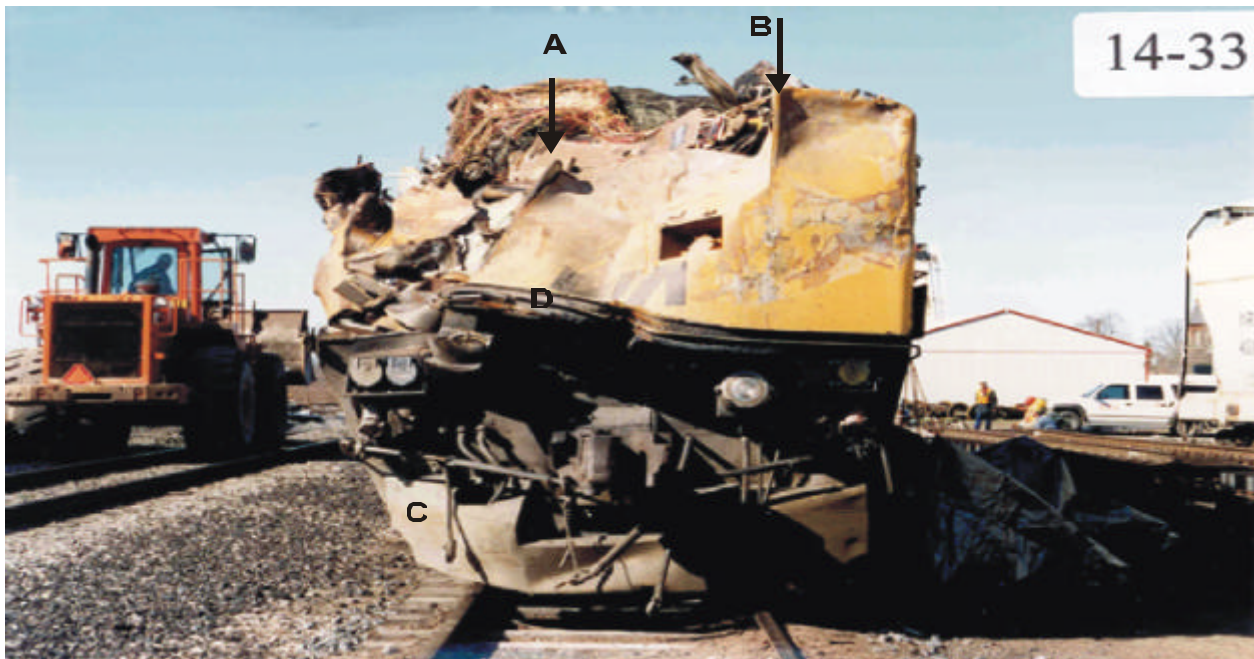
Figure 5 - La locomotive vue de l'avant après qu'on l'a redressée.
 A - Montant anticollision droit B - Montant anticollision gauche
 C - Chasse-pierres D - Dispositif antichevauchement

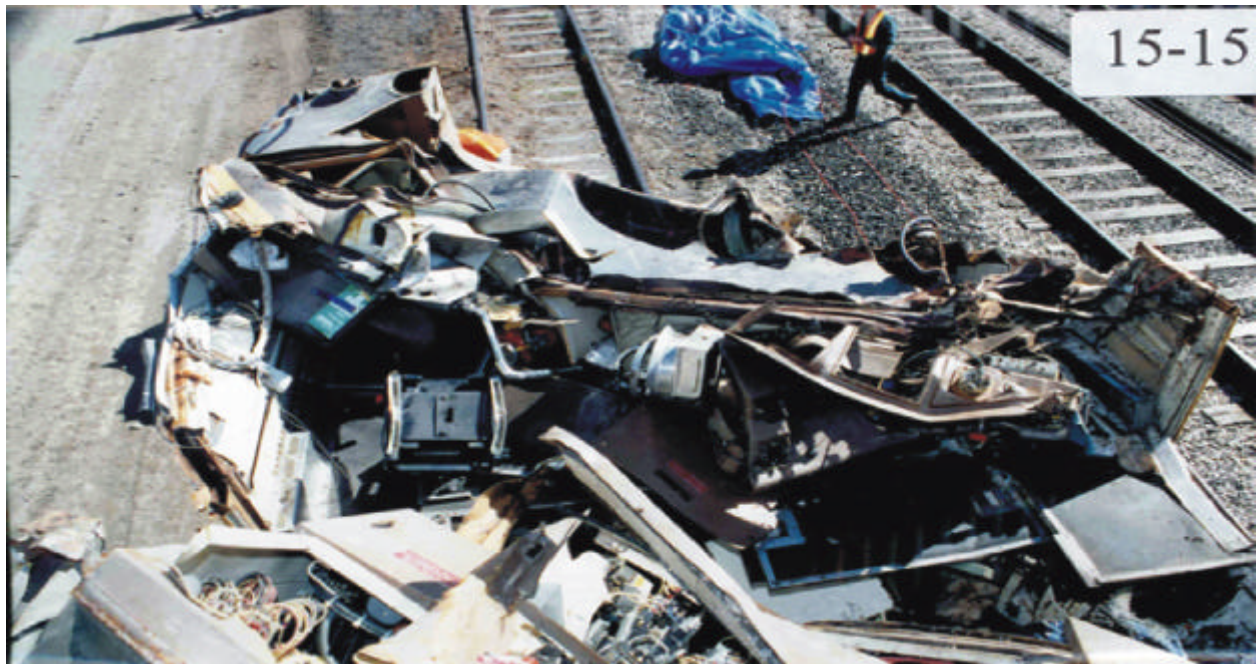
Figure 6 - Intérieur de la cabine vu d'en haut, vers l'avant
